О происшествиях с автомобильными кранами

В соответствии с задачами и функциями, возложенными на Госпромнадзор по предупреждению и профилактике возникновения происшествий с потенциально опасными объектами, Мозырский межрайонный отдел Гомельского областного управления Госпромнадзора информирует о происшествиях со стреловыми самоходными грузоподъемными кранами.

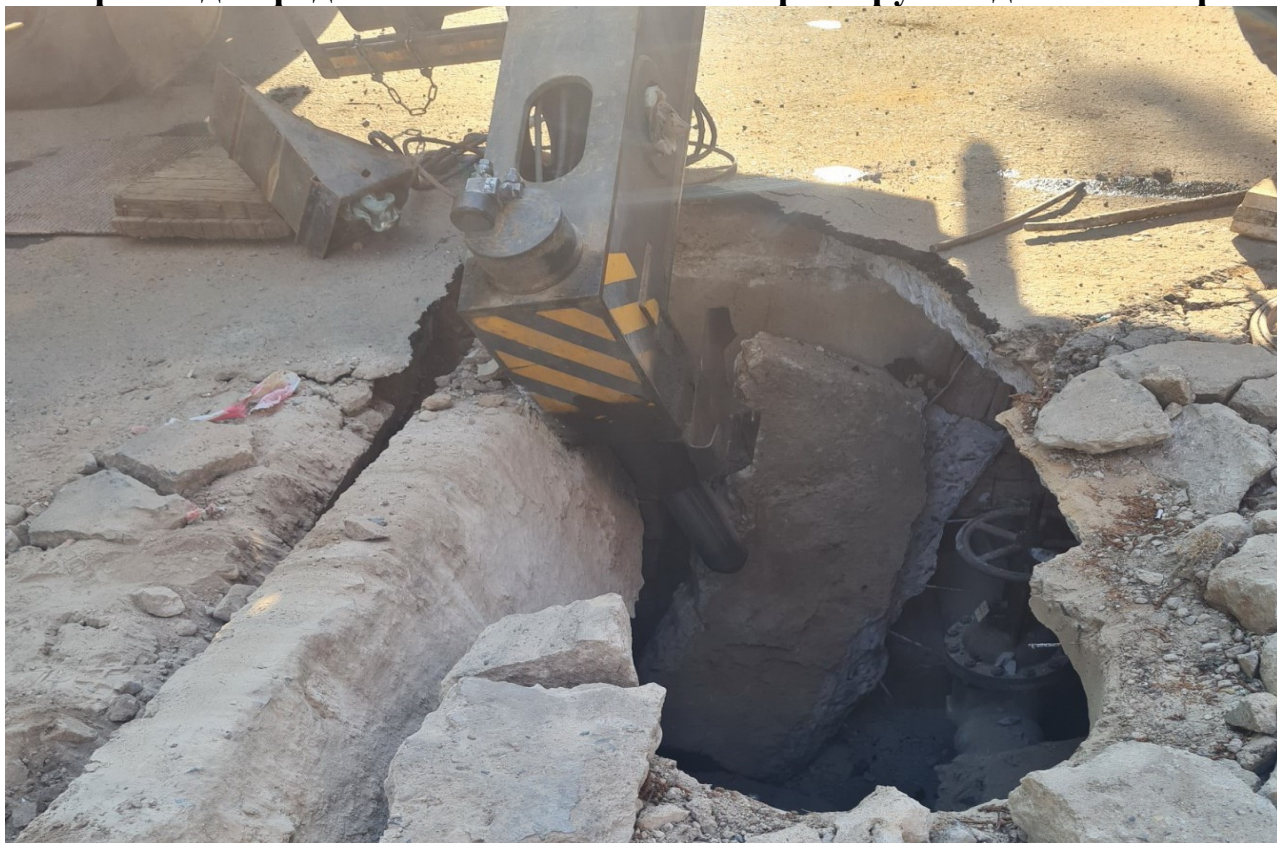
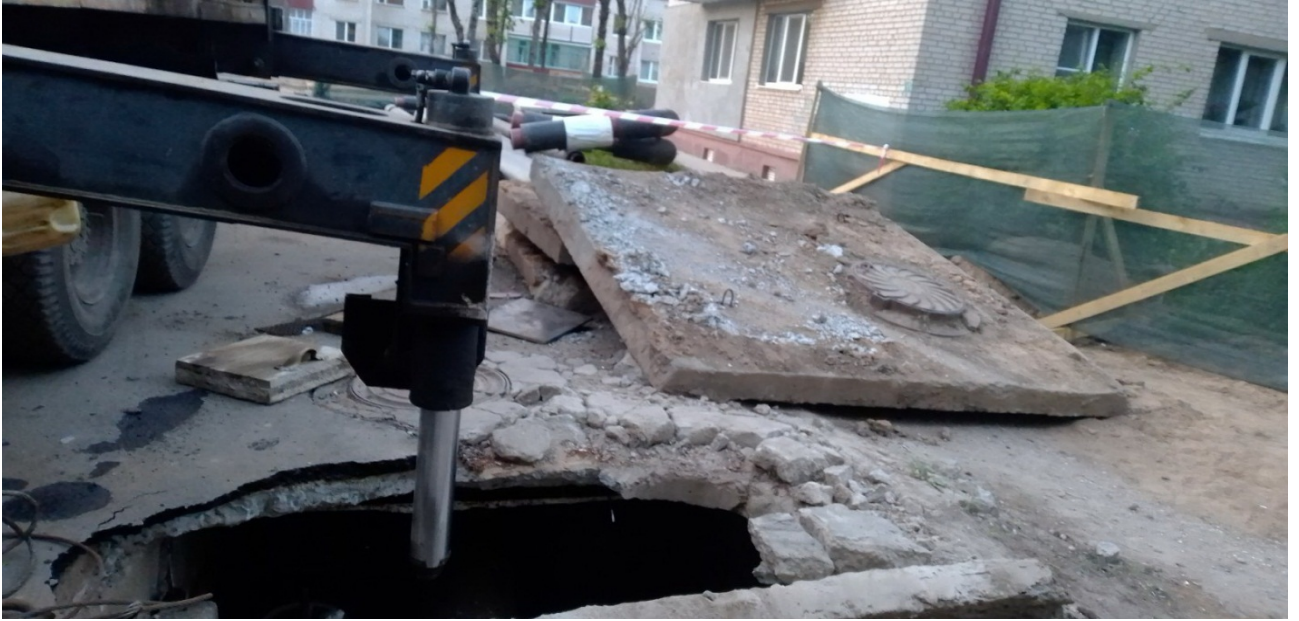
25 мая 2023 г. на объекте: «Реконструкция теплотрассы от ТК-60 до ТК-11 с ответвлениями к жилым домам по ул. Николая Сорокина в г. Барань» (Оршанский район) при установке и приведении крана стрелового самоходного в рабочее положение он потерял устойчивость, вследствие чего произошел резкий наклон крановой установки с ударом стрелы о поверхность земли, что привело к повреждению расчетных металлоконструкций стрелы. Владелец грузоподъемного крана – индивидуальный предприниматель Трубенков Д.М., производитель работ – филиал «Строительное управление Могилевской ТЭЦ-2» РУП «Белэнергострой».

В соответствии с материалами технического расследования причин инцидента потеря устойчивости (опрокидывание) грузоподъемного крана произошла из-за провала дорожного покрытия и разрушения железобетонного перекрытия тепловой камеры под передней левой выносной опорой грузоподъемного крана.

проектом производства работ не предусмотрены мероприятия по безопасному производству работ с учетом конкретных условий на участке установки грузоподъемного крана вблизи тепловой камеры теплотрассы (пункт 421 Правил);

лицо, ответственное за безопасное производство работ грузоподъемным краном, не проверило правильность установки грузоподъемного крана на месте производства работ, решение на выполнение работ не внесено в вахтенный журнал (пункт 335 Правил);

грузоподъемный кран был установлен на линиях коммуникаций (тепловая камера теплотрассы) (пункт 330 Правил);

машинист крана находился на месте производства работ в состоянии алкогольного опьянения.

Руководителям организаций, в которых зарегистрированы и эксплуатируются грузоподъемные краны, необходимо на постоянной основе обеспечить контроль исправности приборов и устройств безопасности в соответствии с эксплуатационными документами, проводить работу с машинистами кранов (крановщиками), лицами ответственными за безопасную эксплуатацию грузоподъемных кранов, по доведению требований производственных инструкций в части содержания грузоподъемных кранов в технически исправном состоянии и выполнении производства работ в соответствии с требованиями безопасности, а также обеспечить контроль выполнения проведенных мероприятий.

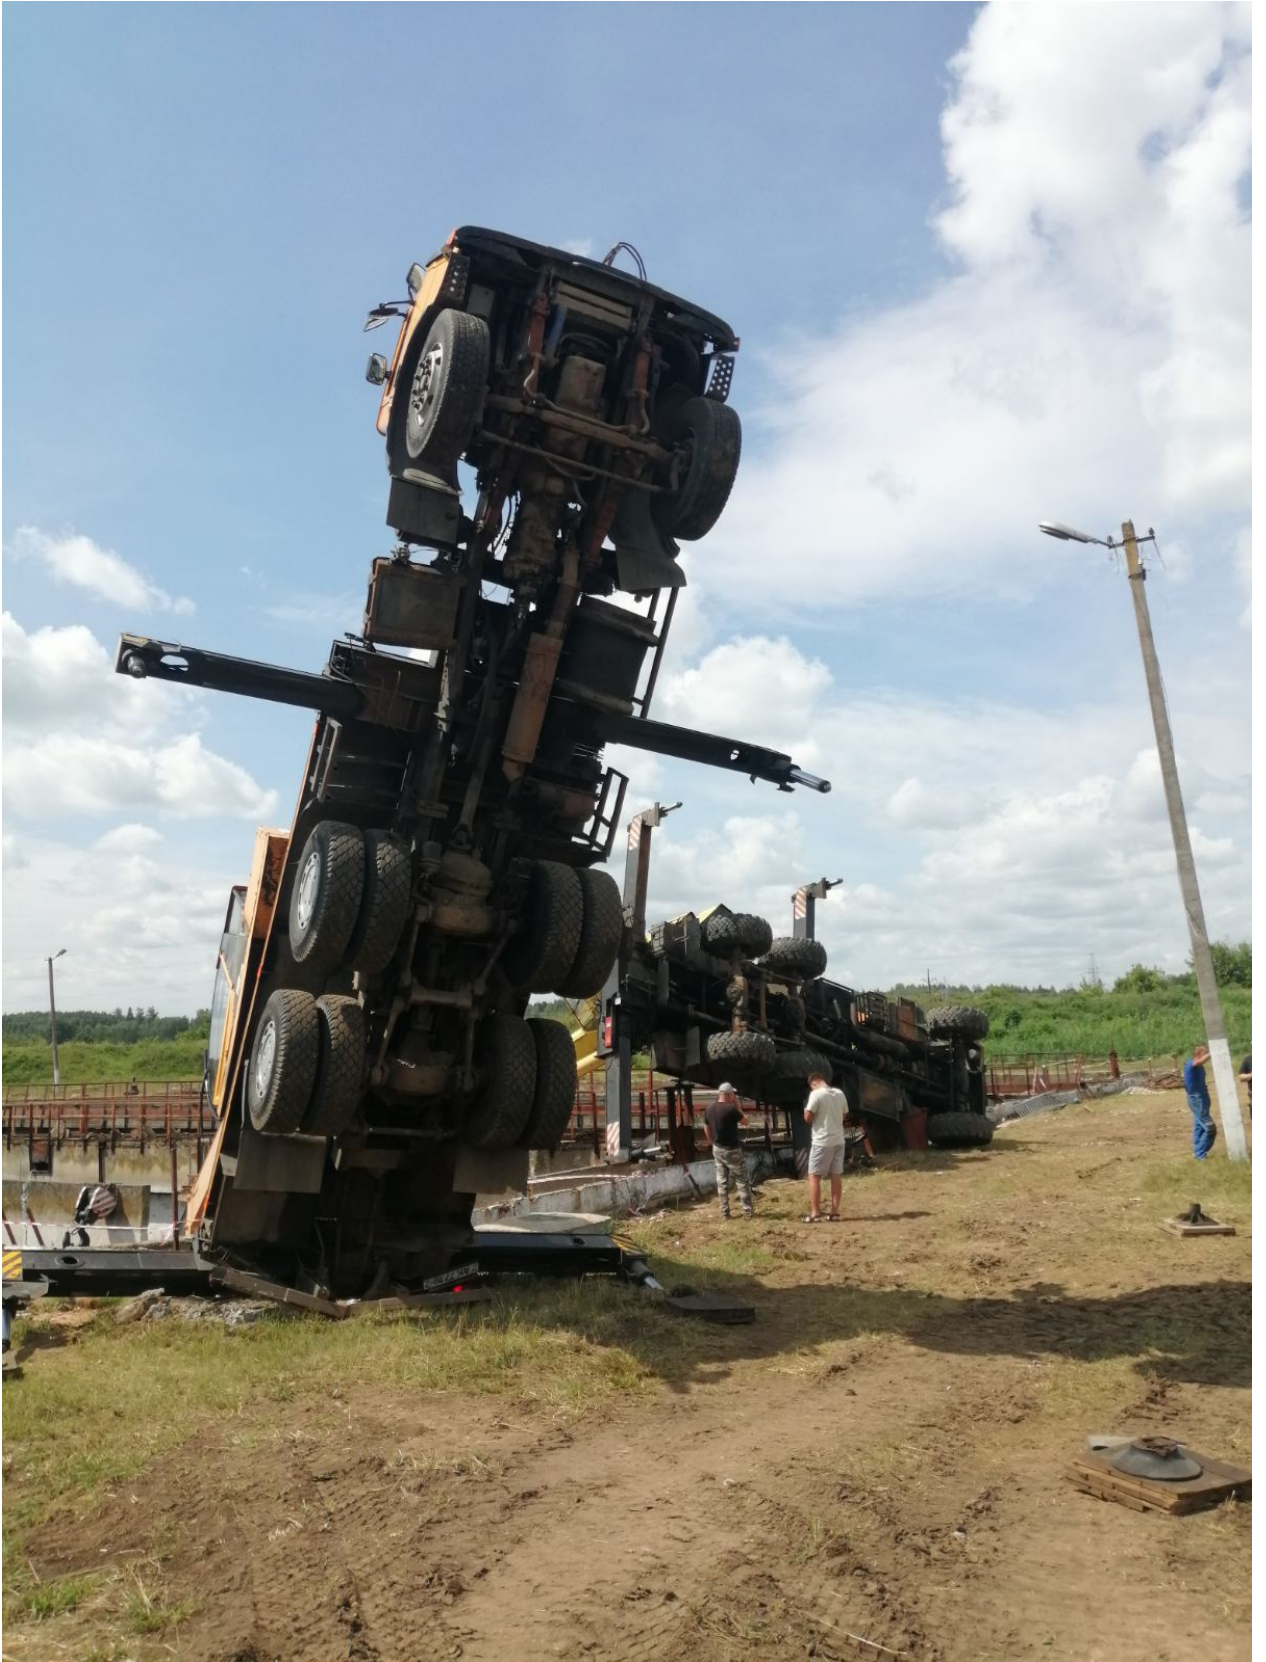
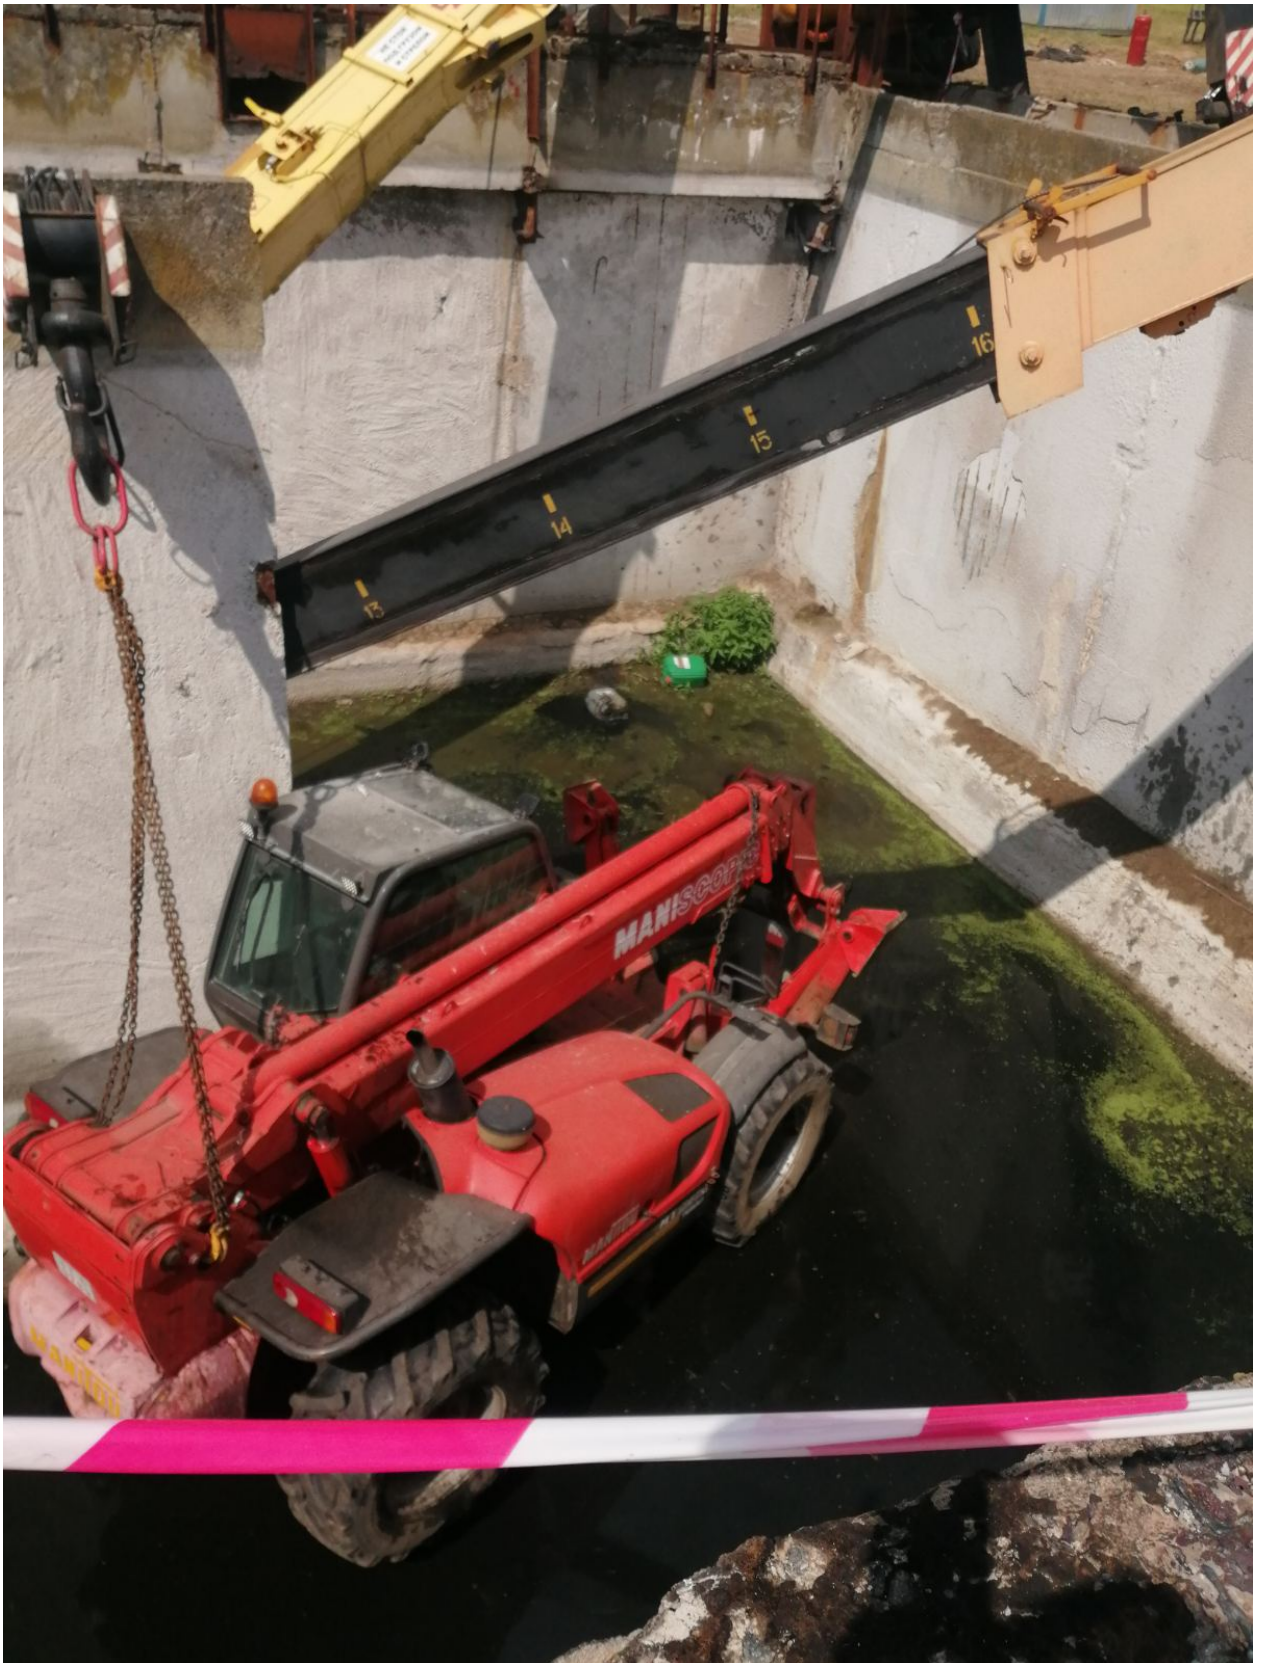
2 июля 2023 г. при производстве работ по опусканию строительного телескопического погрузчика «Manitou» с применением двух автомобильных кранов в аэротенк (резервуар для очистки сточных канализационных вод), произошло их опрокидывание. Владельцы автомобильных кранов – индивидуальный предприниматель Пытьков В.Ю. и ООО «АСТБ», производитель работ – Витебский филиал № 1 УП «Витебскоблводоканал».

Причиной потери устойчивости грузоподъемных кранов стали несогласованные действия машинистов грузоподъемных кранов при подъеме (опускании) и перемещении погрузчика, которые привели к превышению допустимой грузоподъемности кранов и их опрокидыванию.

Кроме того, перемещение погрузчика производилось без разработки проекта производства работ (технологической документации), лицо, ответственное за безопасное производство работ грузоподъемными кранами, обязанности по руководству ими не выполняло (пункт 427 Правил).
